## DETERIORO CAUSADO POR LOS SERES VIVOS A LAS CONSTRUCCIONES DE VALOR PATRIMONIAL

**Rosato, V.G.**

Investigador Asistente CONICET – LEMIT, Avda. 52 entre 121 y 122, 1900, La Plata,  
TE. (0221) 483 1141 al 44, e-mail: [direccion@lemit.gov.ar](mailto:direccion@lemit.gov.ar)

## VII Jornada "Técnicas de Restauración y Conservación del Patrimonio"

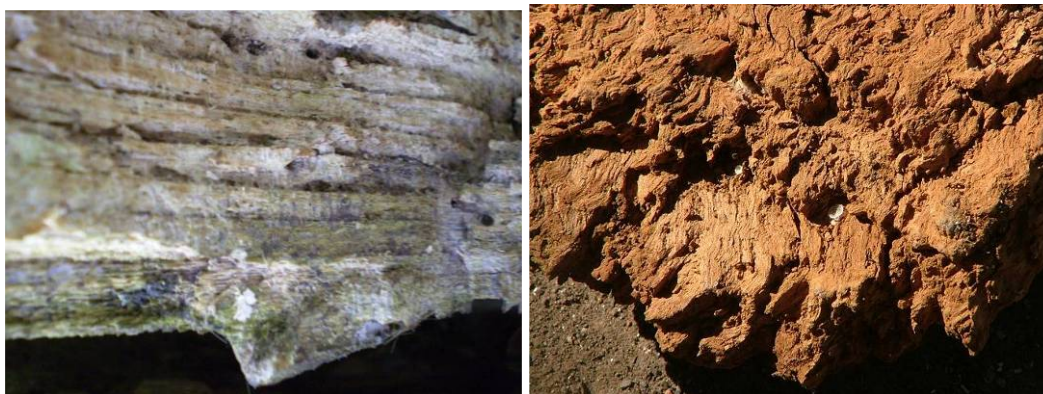
**Figura 8 - Madera afectada por pudrición blanca.**

**Figura 9 - Madera afectada por pudrición parda.**

También se debe tener en cuenta el rol principal que asumen los hongos en el deterioro de la madera, tal como se observó en los tirantes del techo de la iglesia San José Obrero de Berisso. Hay dos mecanismos principales de deterioro:

- **Pudrición blanca:** el hongo degrada la lignina y queda la celulosa. La madera se vuelve blanca, de ahí el nombre. (Figura 8)
- **Pudrición parda:** el hongo degrada la celulosa y queda la lignina, de color rojizo. (Figura 9)

En tales casos, el material es utilizado como alimento, de modo que el ataque es enzimático y provoca un verdadero debilitamiento de la madera.

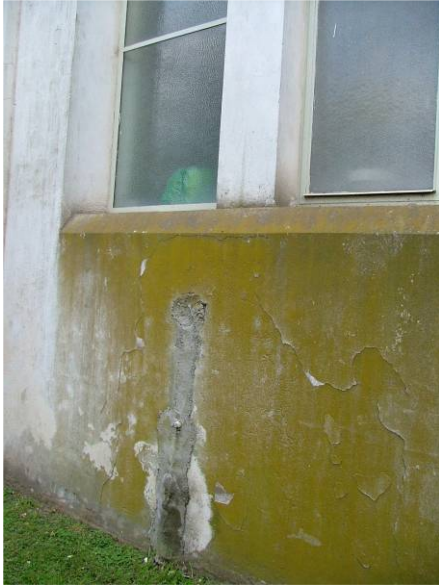
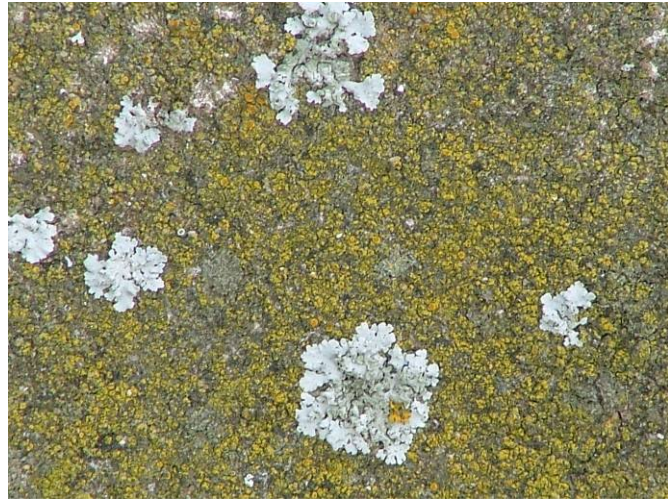
**Figura 10 - Palacio Municipal de Coronel Pringles: Pared colonizada por *C citrina*.**  
**Figura 11 - *Caloplaca citrina* y *Physcia caerulescens***

Entre los hongos, existen algunos con un modo de vida particular: los líquenes, que son el resultado de la simbiosis entre un hongo (micobionte) y un alga (ficobionte), que forman colonias de varios centímetros de diámetro, a menudo de colores vivos (amarillo, anaranjado) o bien blancos, pardos u oscuros, que contrastan con el color de las superficies que ocupan (Figura 10 y 11). Aparte del daño estético, los líquenes afectan al sustrato por acción mecánica de las *hifas* (filamentos del micobionte) y por acción química (acción

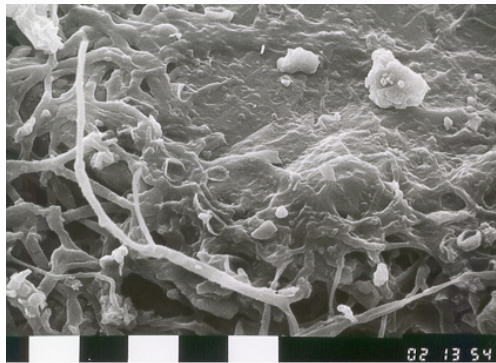
**Figura 12 - Granito no colonizado.**  
**Figura 13 - Granito afectado por *Caloplaca citrina*.**  
**Figura 14 - Granito atacado por *Lecanora albescens*. (De Rosato, 2001)**

quelante de las sustancias liquénicas) o bien por combinación de ácido oxálico con el calcio presente en el sustrato para dar oxalato de calcio (Figuras 12, 13 y 14).

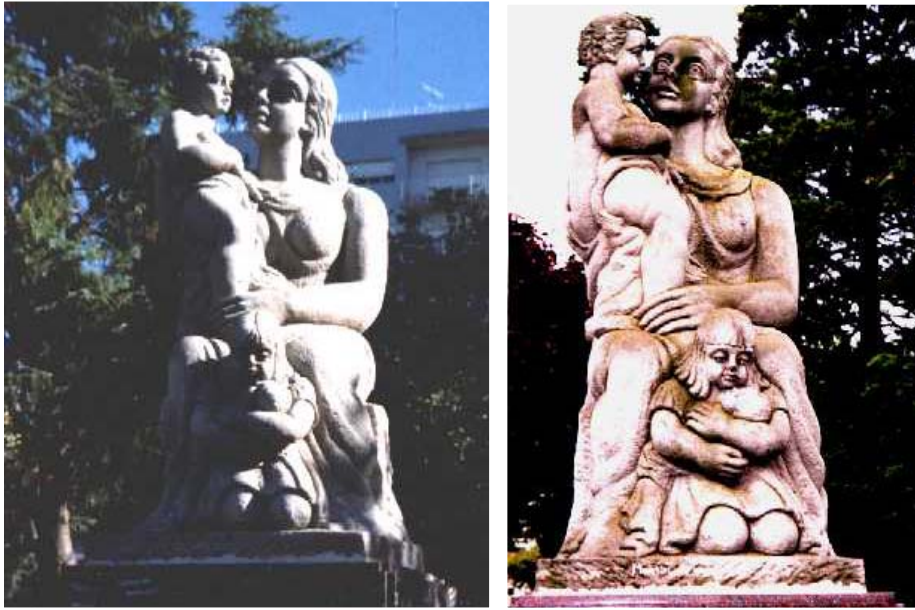
**Figura 17 - Monumento a la Madre, Olavarría, luego de la limpieza**

**Figura18 - Monumento al año de la limpieza: se observan las manchas amarillas de las colonias de líquenes**

En el caso de los líquenes que colonizan edificios o monumentos, es importante tener en cuenta si tienen isidios y soredios, porque una limpieza sin aplicar un tratamiento biocida sólo contribuirá a expandirlos: al eliminar los líquenes mediante hidrolavado, la superficie queda irregular y más porosa (Figuras 15 y 16 ). A la vez, el agua a presión elimina los líquenes, pero además contribuye a dispersar los isidios o soredios, que comienzan a desarrollarse y colonizan nuevamente la superficie en períodos que van de seis meses a un año. Esto se ha notado en la Municipalidad de Olavarría y el Monumento a la Madre, en dicha ciudad.

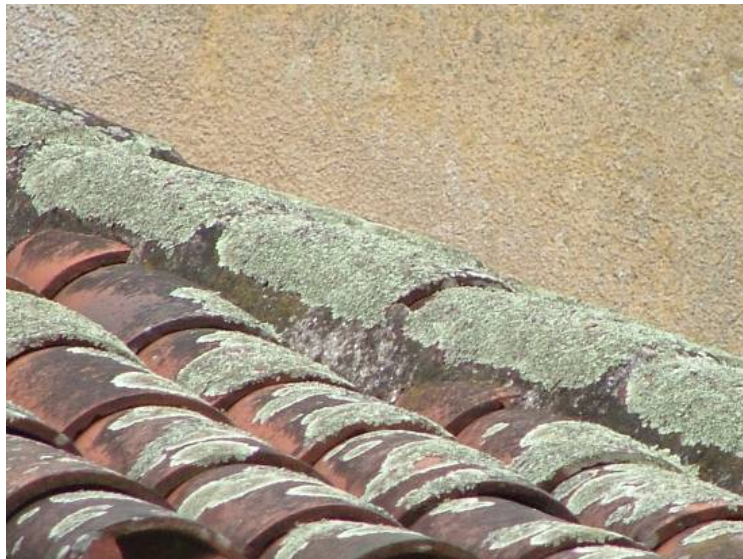
**Figura 19 - Techo de la iglesia de San José Obrero colonizado por *Xanthoparmelia microspermum*.**

También se estudiaron extensas colonizaciones de líquenes en el palacio Municipal de Coronel Pringles y el techo de tejas de la iglesia San José Obrero de Berisso, prácticamente cubierto por un líquen folioso (*Xanthoparmelia microspermum*), cuyos ricines (estructuras a modo de raíces que se adhieren a la superficie) pueden también causar daño (Figuras 19 y 20).

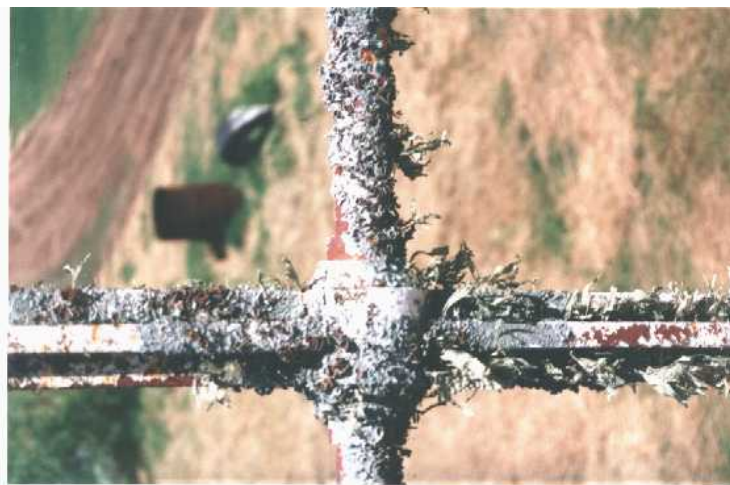
**Figura 21 - Líquenes sobre la baranda metálica del puente La Postrera sobre el Río Salado.**

Otra importante característica de los líquenes es su capacidad de colonizar diversos sustratos: durante los relevamientos realizados se los encontró en las barandas metálicas de un puente (Figura 21) e incluso otra especie creciendo sobre material asfáltico.

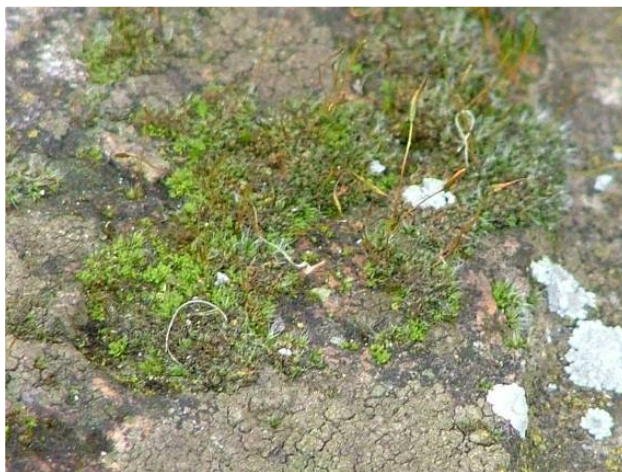
**Figura 22 - Musgo sobre la Catedral de La Plata**

Colonizan lugares húmedos y así es que se los ha encontrado en muros de ladrillo en lugares sombreados y poco expuestos, como en la Catedral de La Plata o la iglesia de Santa Clara en Domselaar (Figura 22).

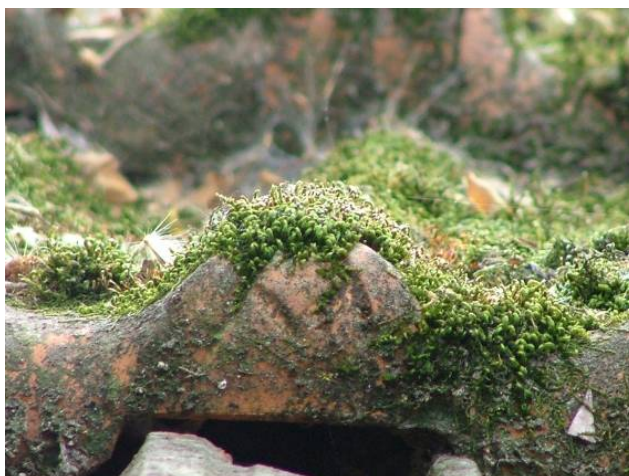
**Figura 23 - Musgos sobre la tejas del taller del pintor-poeta Alejandro Bustillo en Berazategui**

Los musgos tienen la capacidad de provocar daños a las superficies colonizadas por la penetración de los rizoides y se ha comprobado que al menos algunas especies son capaces de absorber Ca del sustrato. Sin embargo, como en el caso de los líquenes, no siempre es recomendable su eliminación: en el caso de la casa del pintor-poeta Alejandro Bustillo en Berazategui, se observó una densa colonización de musgos en las tejas (Figura 23) y se estimó que si se los quitaba, las tejas quedarían más porosas y podrían sufrir daño por el impacto directo de las gotas de lluvia.

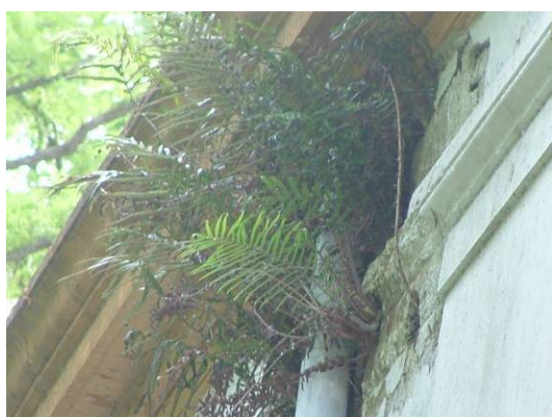
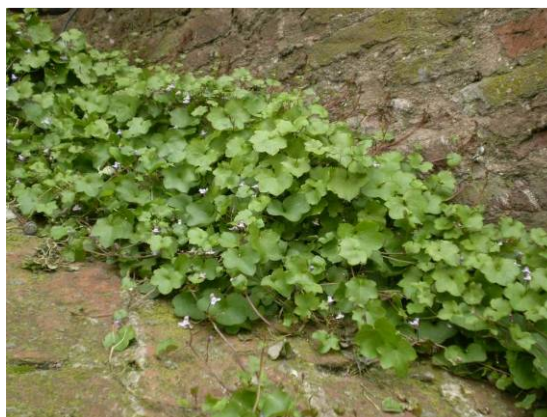
**Figura 24 - Helechos en la capilla de San Pedro, villa Garibaldi.**

**Figura 25 - "Besitos porteños" (*Cymbalaria muralis*) en la Catedral de La Plata.**

También los helechos y plantas con flores causan daños importantes, ya que la presión ejercida por las raíces agranda las grietas, de modo que el deterioro que causan es principalmente de tipo mecánico, aunque las raíces también intercambian iones con el medio y pueden provocar daños de tipo químico. Se observó el crecimiento de plantas en distintos sitios, como en la capilla de San Pedro, en Villa Garibaldi, la iglesia de San Benjamín en Los Hornos o la misma Catedral de La Plata.

Ya sean helechos o plantas, lo conveniente es aplicar un herbicida y retirar las plantas secas, ya que así se facilita limpiarlas, porque al secarse la raíz ofrece menos resistencia a ser quitada y no hay riesgo de aumentar el daño profundizando la grieta.

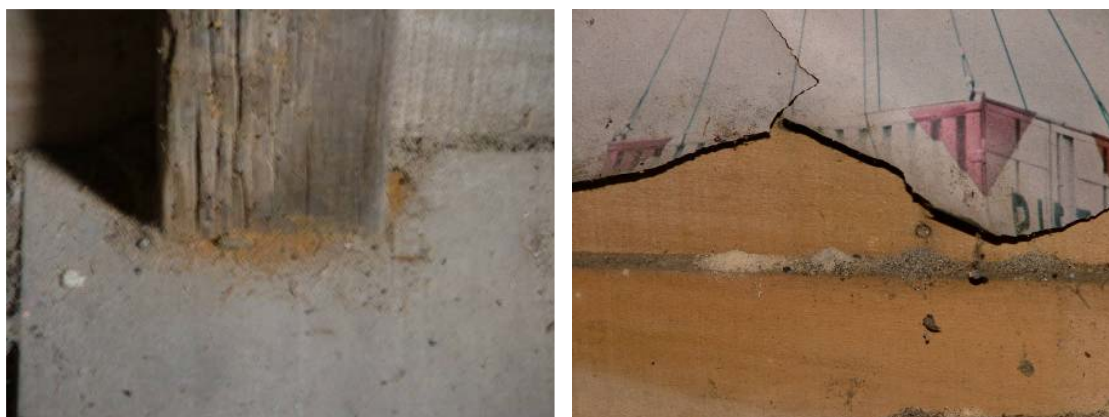
**Figura 26 - Madera afectada por carcoma, en el taller del poeta-pintor A. Bustillo, en Berazategui.**

**Figura 27 - Papel y madera afectados por carcoma en el taller del poeta-pintor A. Bustillo, en Berazategui.**

Hay otros insectos, como taladros y carcomas, que también dañan la madera y son corrientes en nuestra zona, habiéndose notado su presencia, por ejemplo, en el taller del pintor-poeta Alejandro Bustillo, en Berazategui.

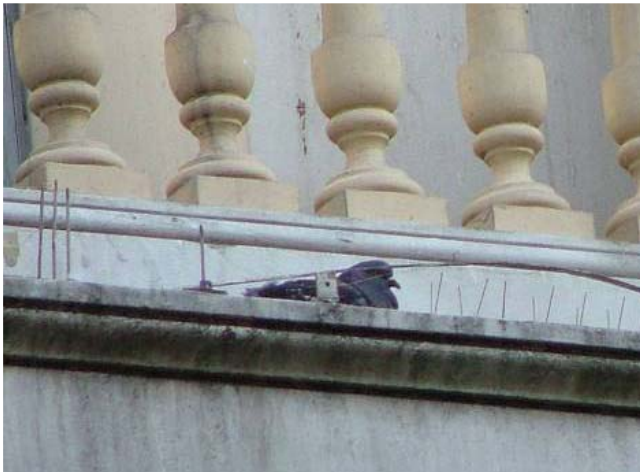
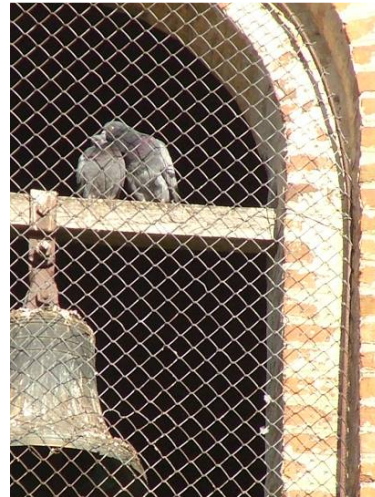
**Figura 28 - Paloma anidando entre la púas del alambre antipaloma, La Plata.**

**Figura 29 - Palomas que burlaron la red antipaloma, Iglesia Santa Clara de Domselaar**

En cuanto a las aves, en particular las palomas comunes (*Columba livia*) no es sencillo controlarlas, porque se reproducen en gran número, son muy adaptables y los edificios y torres altas hacen las veces de acantilados, lugares donde anidan naturalmente. Durante los relevamientos realizados por personal del LEMIT, se observaron palomas en todos los sitios, aunque no tenemos experiencia directa en el control de las mismas. No existe un método económico y eficaz: los alambres y redes antipaloma no logran un control total y las aves logran acomodarse e incluso anidar entre las púas (Figura 28 y 29).

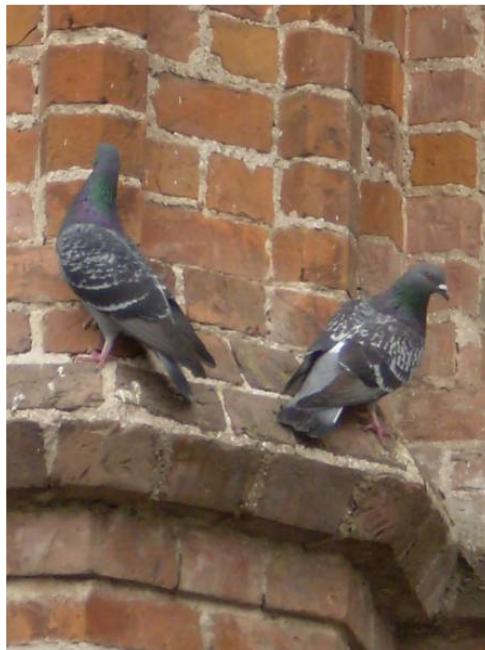
**Figura 29 - Palomas posadas en una cornisa empinada, en la Catedral de La Plata.**

Hay una posible solución constructiva para las cornisas, ya que las palomas no pueden posarse en superficies con inclinación mayor de 60°, aunque se ha visto que no siempre es así, como sucede en la Catedral de La Plata (figura 29).
